## الفصل الخامس

النخور السنية: السبب، الخصائص السريرية، تقييم الخطورة وتدبيرها

**Dental Caries: Etiology, Clinical Characteristics,**

**Risk Assessment and Management**

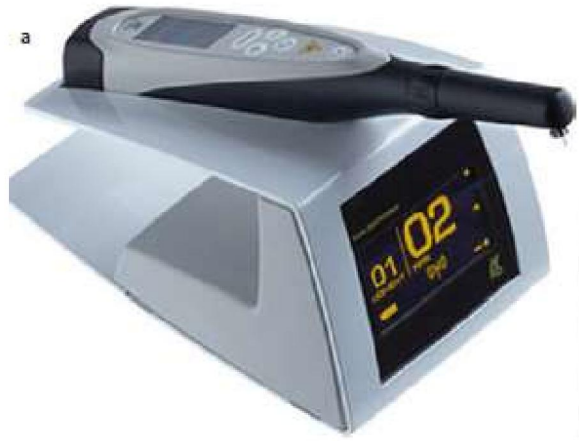
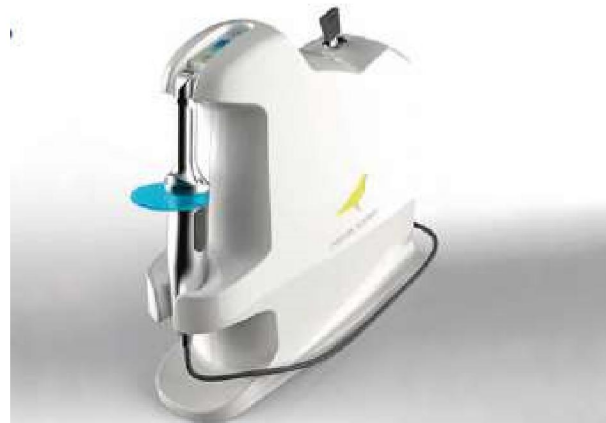
Fig. 3.42 Device to quantification of the induced fluorescence by laser. a DIAGNOdent; b The Canary System

الشكل 3-42: جهاز تحديد كمية التألق المحثوث بالليزر a، The Canary System b، DIGNOdent

A direct correlation exists between the measured value and the size of the lesion (Fig. 3.42a) [28, 75].

يوجد ارتباط مباشر بين القيمة المقاسة وحجم الآفة (الشكل 3-42a).

The Canary System (Quantum Dental Technologies, Toronto, Canada) uses a low-power pulsed laser light, which is converted to heat to detect caries lesions (Fig. 3.42b).

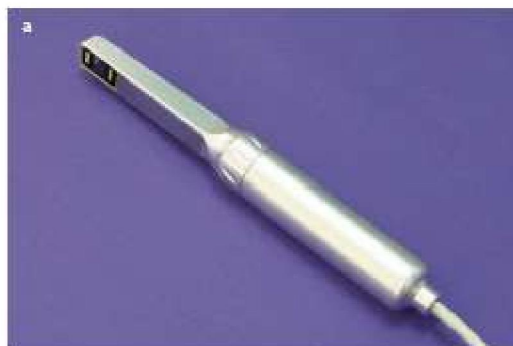
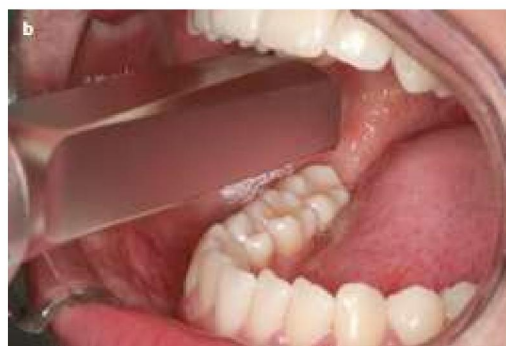
.. Fig. 3.46 a Intraoral camera; b camera in position to obtain an image

الشكل 3-46: a، كاميرة داخل فموية. b، كاميرة في وضعية الحصول على الصورة.

The videoscope method uses an intraoral camera to aid the diagnostic process (Fig. 3.46a, b)

Its advantage is that it generates an image 5–10 times bigger than the naked eye, and that is part of a computer system, which allows adjustment of brightness and contrast of the image.

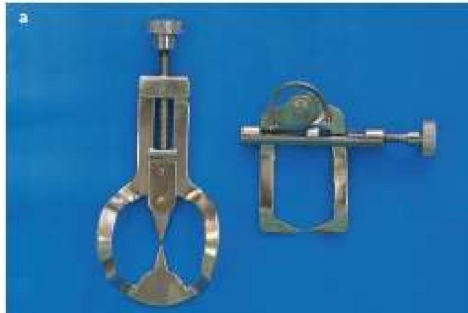
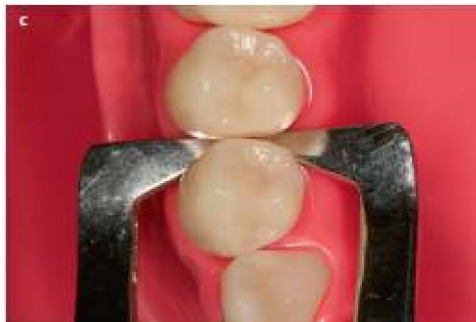
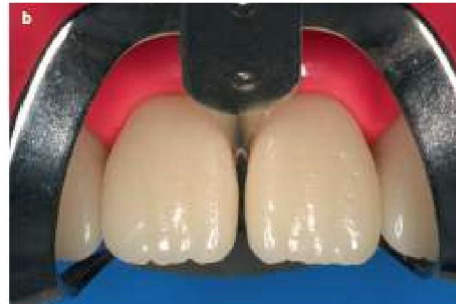
ig. 3.47 Immediate dental separation. a Ivory (for anterior teeth) and Eliot (for posterior teeth) separators; b Ivory separator in position; c Eliot separator in position

الشكل 3-47: الفصل السني المؤقت. a، Ivory (للأسنان الأمامية)، و Eliot (للأسنان الخلفية). b، فاصل Ivory في موقعه. c، فاصل Eliot في موقعه.

The immediate technique uses mechanical separators or wooden wedges to separate the teeth (. Fig. 3.47a–c).

تستخدم الطريقة المباشرة فواصل ميكانيكية أو أوتاد خشبية لفصل الأسنان (الشكل 3-47 a-c).

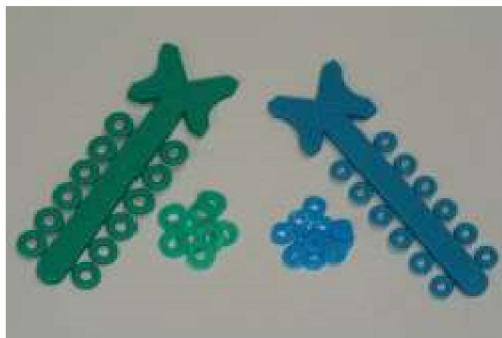
الشكل 3-48: مطاط تقويمي بأقطار مختلفة.

Fig. 3.48 Orthodontic rubber band separators with different diameters

تتضمن الطريقة البطيئة والمتأخرة استخدام مطاط تقويمي (الشكل 3-48).

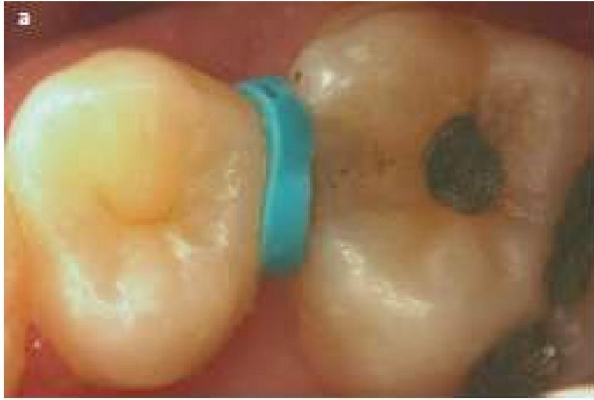
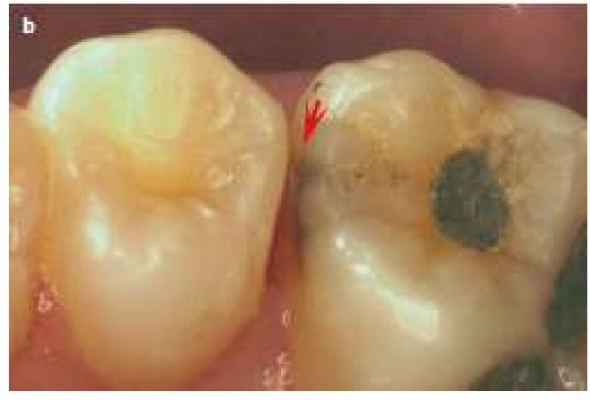
.. Fig. 3.50 a, b Tooth separation that allowed enough space to have a direct view to the cavity, without the need of impression

الشكل 50 a، b: فصل السن للحصول على فراغ كافٍ لرؤية الحفرة من دون الحاجة لطبعة.

After this period, there is a direct vision to the proximal surface allowing for diagnosis of caries lesions or cavities (. Figs. 3.49f and 3.50b).

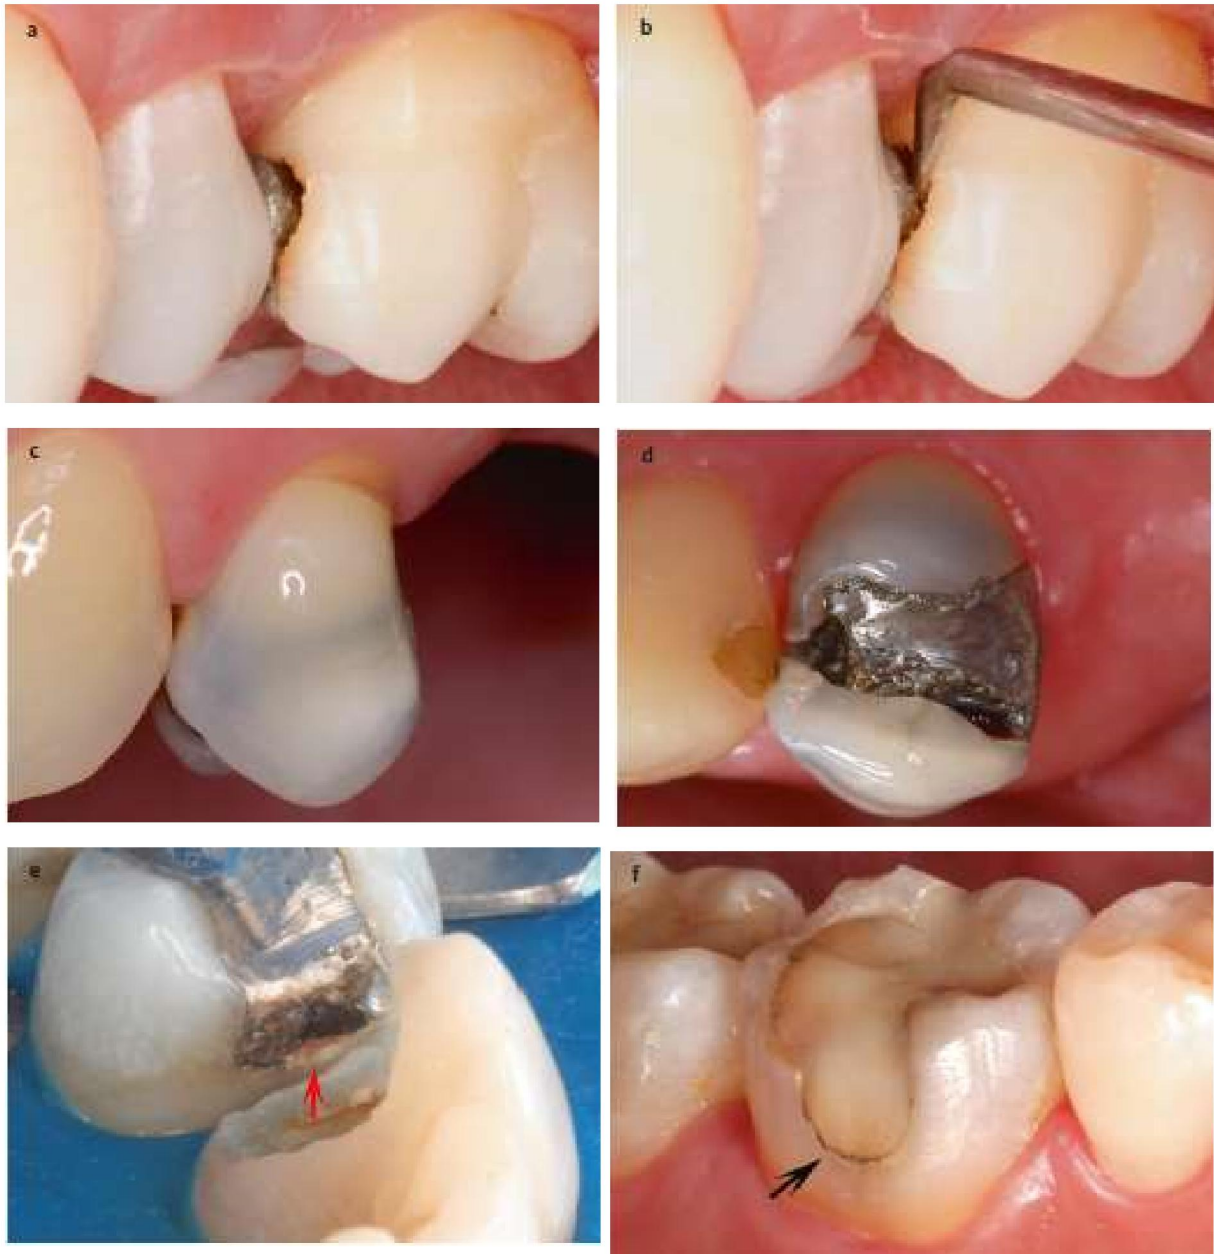
.. Fig. 3.51 Secondary carious lesions. a, b Lesion at the interface with the buccal cavosurface margin being probed; c, d observation of a secondary lesion on the buccal wall, seen through transparency on the buccal enamel and more evident on the occlusal view; e caries lesion (red arrow) detected after removal of the restoration on the distal surface of the canine; f staining of the tooth-restoration interface.

الشكل 3-51: الآفات النخرية الثانوية. a، b، آفة على السطح البيني مع سبر الحواف السطحية الخارجية. c، d، مشاهدة آفة ثانوية على الجدار الخدي، يمكن مشاهدتها من خلال شفافية المينا، مع دليل من الناحية الإطباقية. e، آفة نخرية (السهم الأحمر) مكتشفة بعد إزالة الترميم على السطح الوحشي للنانب. f، تلون السطح البيني بين الترميم والسن.

On the other hand, with composite restorations, the interfacial staining and the presence of darkened areas under the enamel, next to the margins, can be an indicator that marginal microleakage is going on, and it can be associated to the presence of secondary lesions (. Fig. 3.51a–f).

من ناحية أخرى، تلون السطح البيني في ترميمات الكمبوزيت ووجود مناطق داكنة تحت الميناء بجوار الحواف، يمكن أن يكون مؤشراً على استمرار التسرب الحفافي، وقد يترافق مع وجود نخور ثانوية (الشكل 3-51 a-f).

In . Fig. 3.51a–f, clinical images of secondary carious lesions are shown, while in . Fig. 3.52a–d radiographic images are presented.

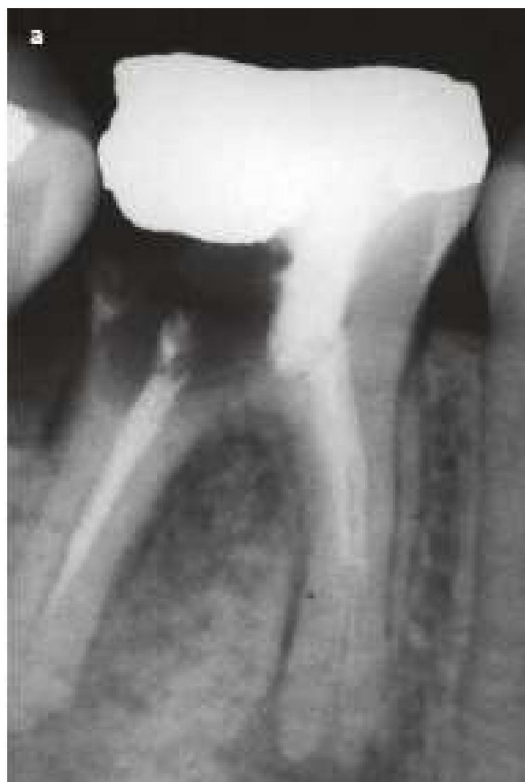
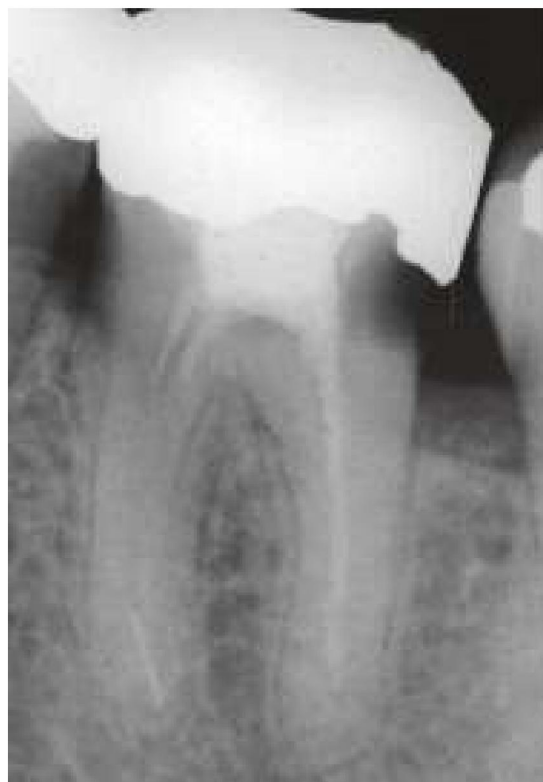
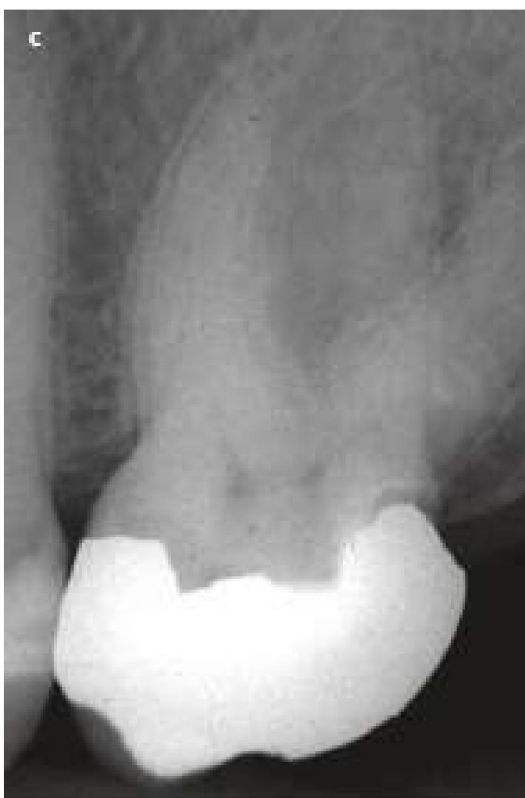
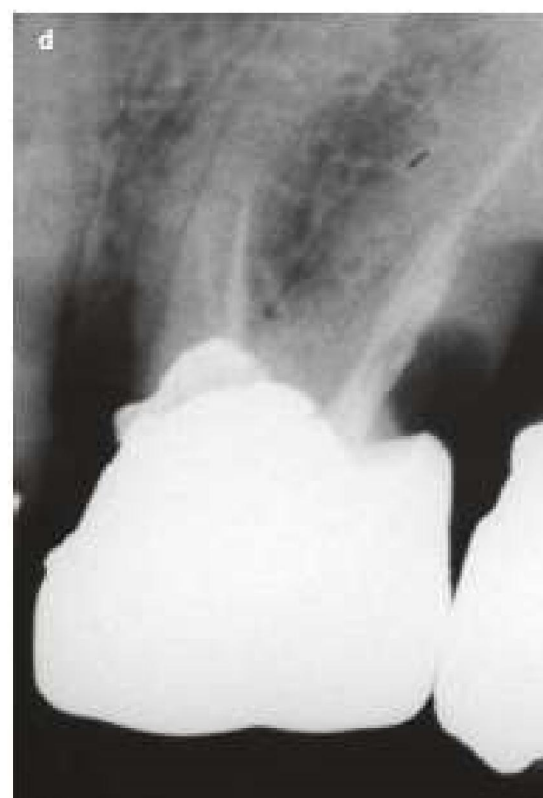
.. Fig. 3.52 a–d Radiographic images of a secondary carious lesions at the gingival walls

الشكل 3-52: a-d، صور شعاعية لآفات نخرية ثانوية على الجدران اللثوية.

يظهر الشكل 3-51 صوراً سريرية لآفات نخرية ثانوية، في حين يظهر الشكل 3-52 صوراً شعاعية.
