الأخطاء الممكنة المر افة لعمليتي التصوير والمعالجة الكيماوية

DR.MOHAMMAD OMAR ALBABA
A PROFESSOR IN ORAL AND ORTHODONTIC
DENTISTRY

*Faculty of dentistry
Al manara university*

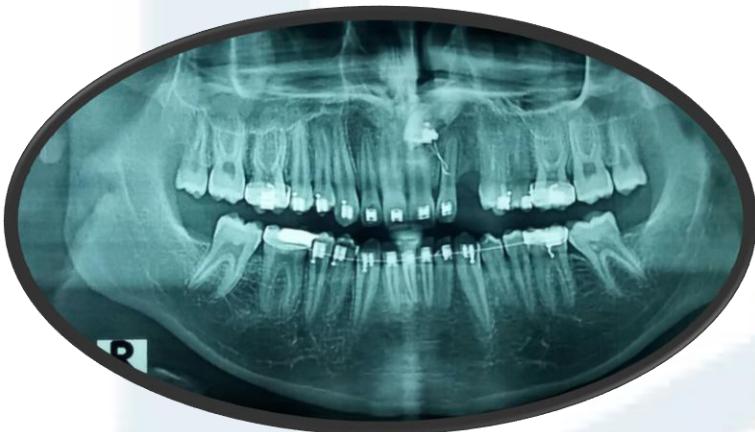
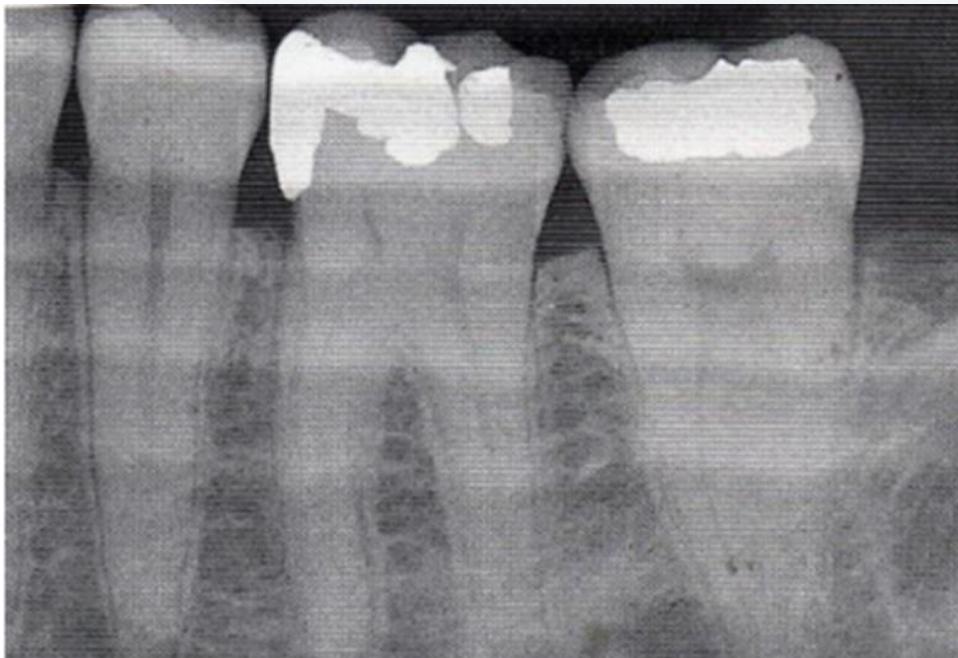
١. صور شعاعية باهته:

أ. أخطاء معالجة: . تظهير قليل (بسبب حرارة محليل المنخفضة أو زمن قصير)
محلول تظهير قليل.

. مظهر خفيف التركيز أو ملوث
ثبيت زائد.

ب. تعريض ناقص: . شدة التيار منخفضة

كيلوفولتاج ناقص

. زمن غير كافي

. مسافة فيلم- منبع كبيرة جداً

. الفيلم مقلوب في الفم

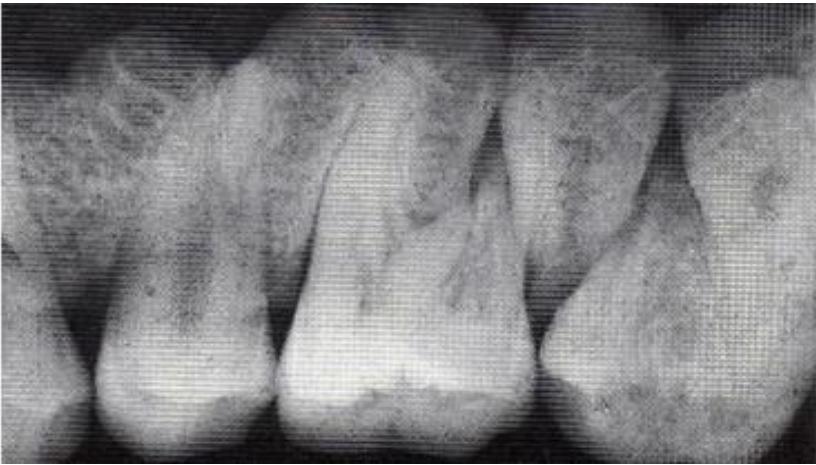
2 صور شعاعية عاتمة:

- آ أخطاء معالجة: تظهير زائد (حرارة زائدة، زمن طويل)
تركيز المظهر كبير
ثبت غير كافي
عرض عرض ي للضوء
ضوء أمان غير مناسب
- ب تعريض زائد: شدة التيار كبيرة
كيلو فولتاج زائد
زمن زائد
مسافة فيلم منبع قصيرة جدا

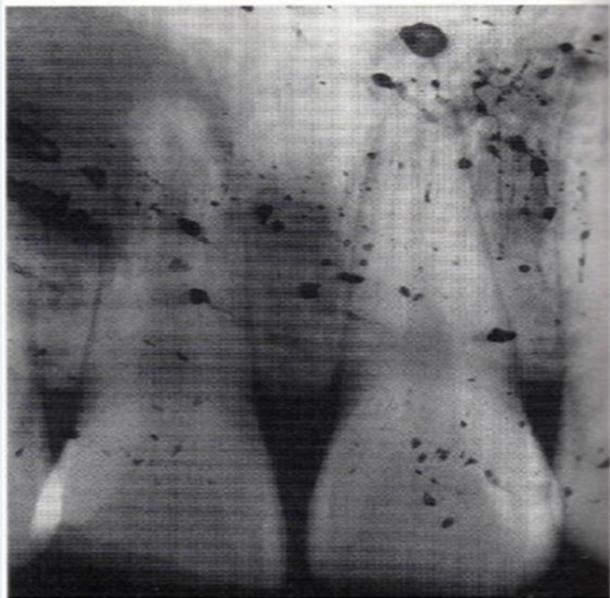
3 ضبابية الفيلم:

. ضوء امان غير مناسب (مرشح غير جيد، واط الضوء زائد، مسافة غير كافية بين ضوء

الأمان وسطح العمل، تعرض زائد لضوء الأمان)

. وجود شقوق ضوئية (مرشح ضوء الأمان مكسور، ضوء من الأبواب

تظهر زائد.

. محاليل ملوثة

. فيلم فاسد (مخزن بحرارة عالية، مخزن يرطوبة عالية، معرض للإشعاع مسبقاً، فقد

الصلاحية)

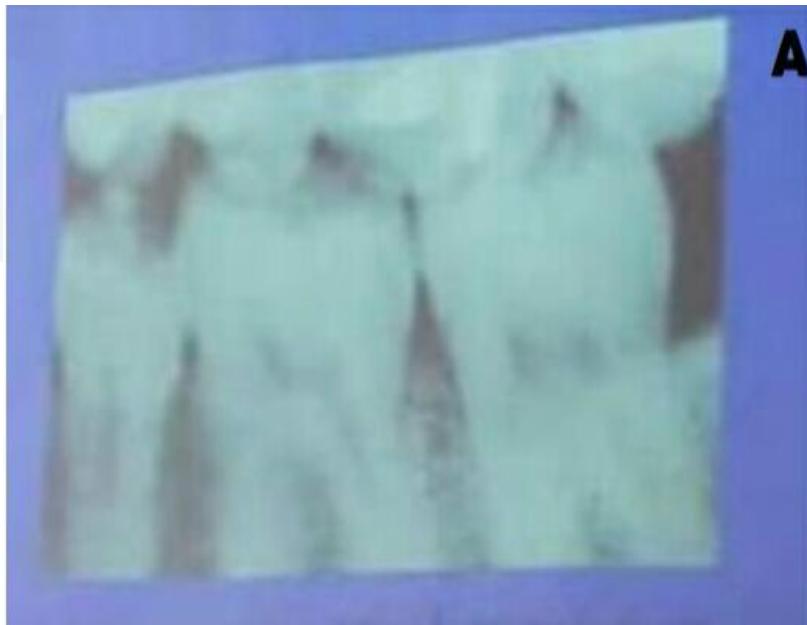
٤. بقع أو خطوط غامقة:.

. طبعة أصبع

. التصاق ورق التغليف الأسود على سطح الفيلم

. الفيلم ينتمي مع الإناء أو فيلم آخر أثناء التثبيت

. الفيلم ملوث بالمنظور قبل المعالجة

. ثني زائد للفيلم

. شحن كهربائية سكونية على الفيلم قبل المعالجة

. ضغط زائد للدواليب بالمعالجة الآلية

. دواليب متتسخة بالمعالجة الآلية

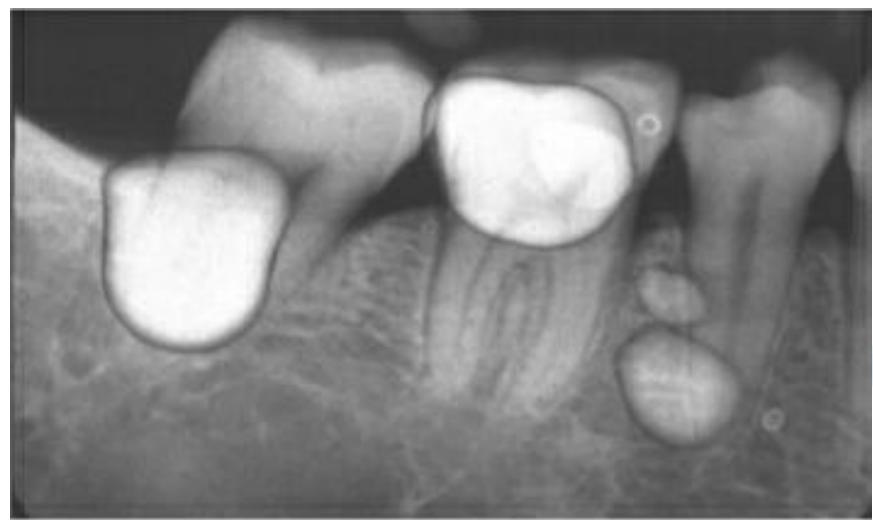
5. بقع بيضاء:

- . الفيلم ملوث بالمثبت قبل المعالجة
- . الفيلم يلامس مع الإناء أو فيلم آخر أثناء التظليل
- . ثني زائد للفيلم

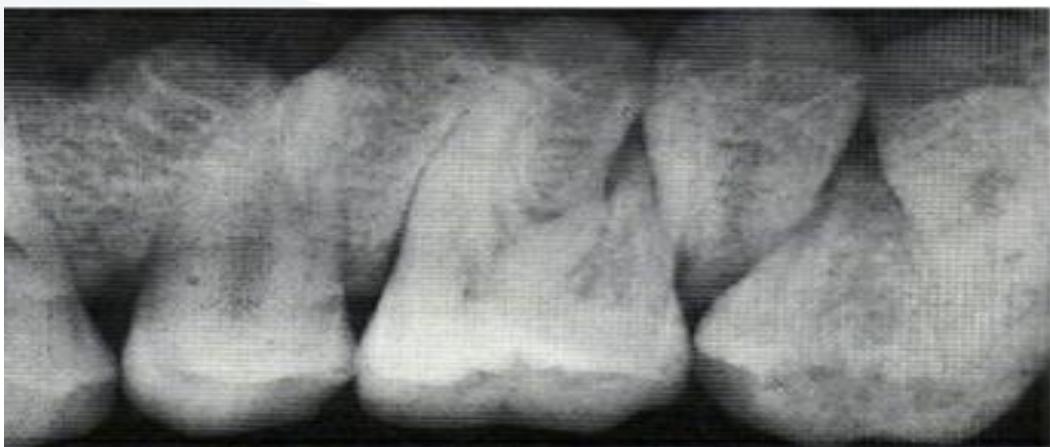
6. تصبغات صفراء أو بنية:

- . مظهر قليل التركيز
- . مثبت قليل التركيز
- . غسل غير كافي
- . محاليل ملوثة

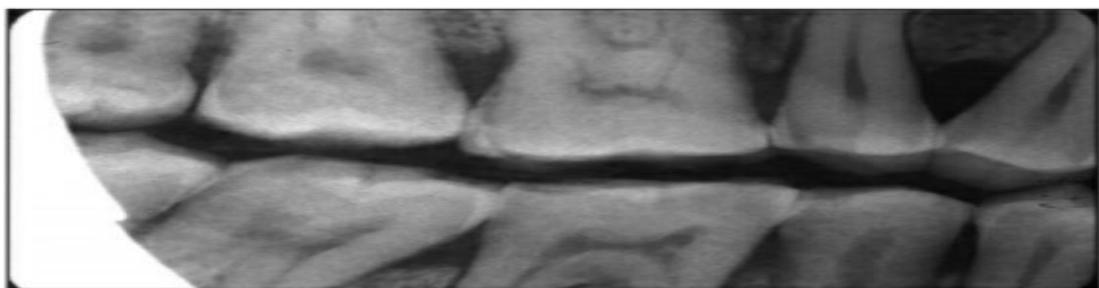
7. صورة مشوша:

. حركة المريض

. حركة رأس أنبوب الأشعة

. تعرض مضاعف

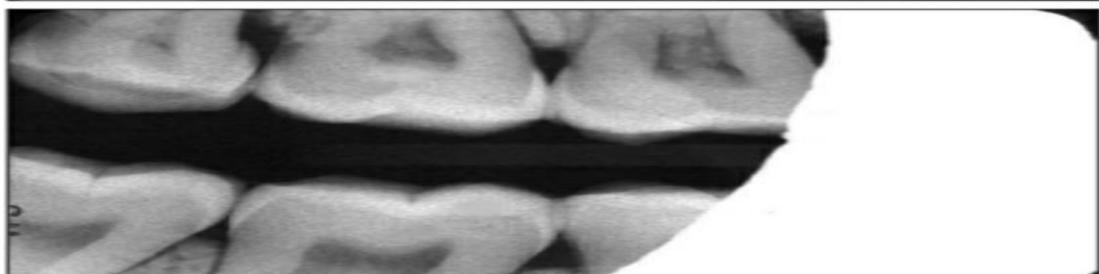
8. أخيلاة جزئية:

. الفيلم غير مغطس بشكل كامل في المظهر

. سوء توجيه رأس أنبوب الأشعة (قمع مقطوع)

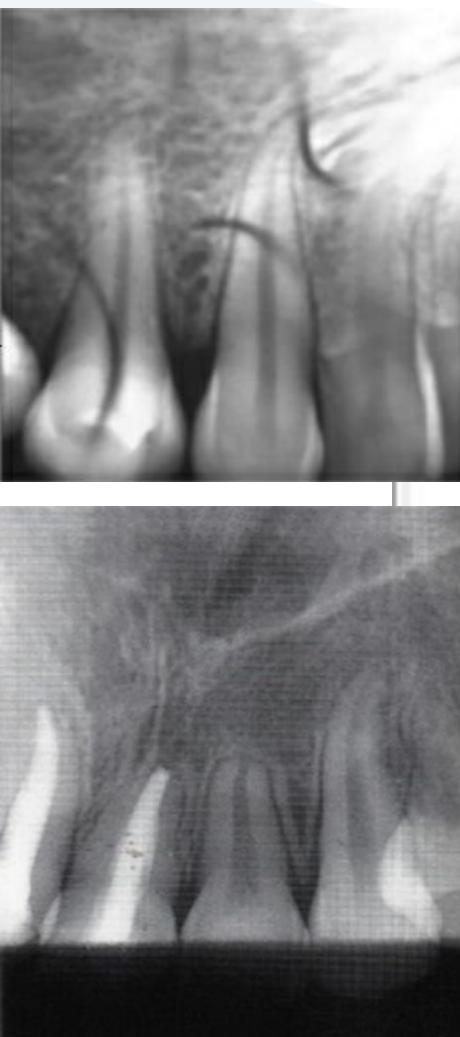
السبب	الخطأ	الصورة فاحية
<ul style="list-style-type: none">1. أفلام منتهية الصلاحية.2. أفلام مخزنة بشكل خاطئ بدرجة حرارة عالية.3. أفلام معرضة للأشعة التانوية الانعكاسية.4. تسرب ضوئي في غرفة التجميض.5. القرب القديد من الضوء الامن في غرفة التجميض أو وجود تسرب ضوئي منه.	مخضر ضبابي أو رمادي	
<ul style="list-style-type: none">1. قدم محاليل المعالجة.2. نقص زمن الاظهار.3. نقص قيمة التعرض M_A.4. زيادة المسافة فيلم منبع.5. زمن تعرض الأشعة قليل.		الصورة فاحية

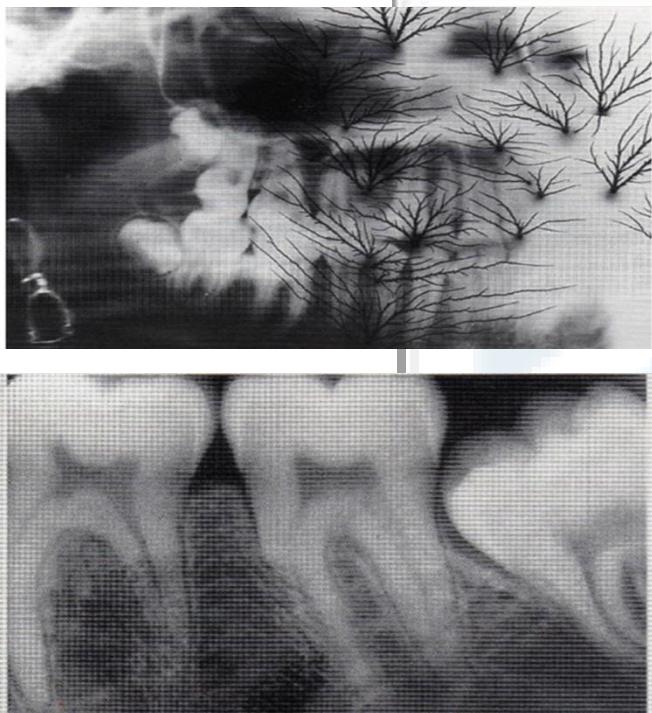
السبب	الخطأ
خط أسود نتيجة في الفيلم بشكل عنيف	فيلم متغير
تغير درجة حرارة المظهر والمثبت بشكل مفاجئ	مظهر فسيقيائي (شبكي)
مسك الفيلم بالأصابع قبل أو أثناء عملية التحميض	بصمة الأصبع
